# *Schön & eigenwillig*

**Die Lippeseumflut in Paderborn-Sande**  
Entwicklung von 2005 bis 2014

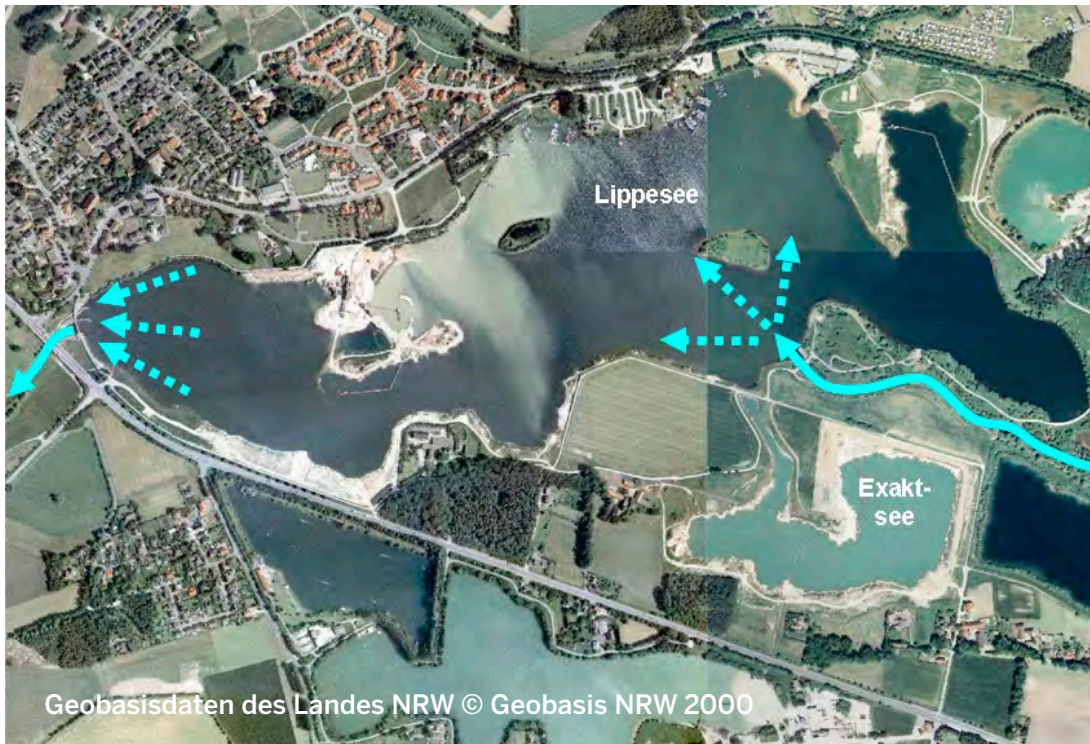
**Für Fische ein unüberwindbares Hindernis:** das Auslaufbauwerk des Lippesees (oben)

**Lippesees** mit Ein- und Auslauf der Lippe (links) vor Herstellung der Umflut

**fehlende Durchgängigkeit:** Der See stellte eine unüberwindbare Barriere für wandernde Arten (Fische und Kleinorganismen) dar.

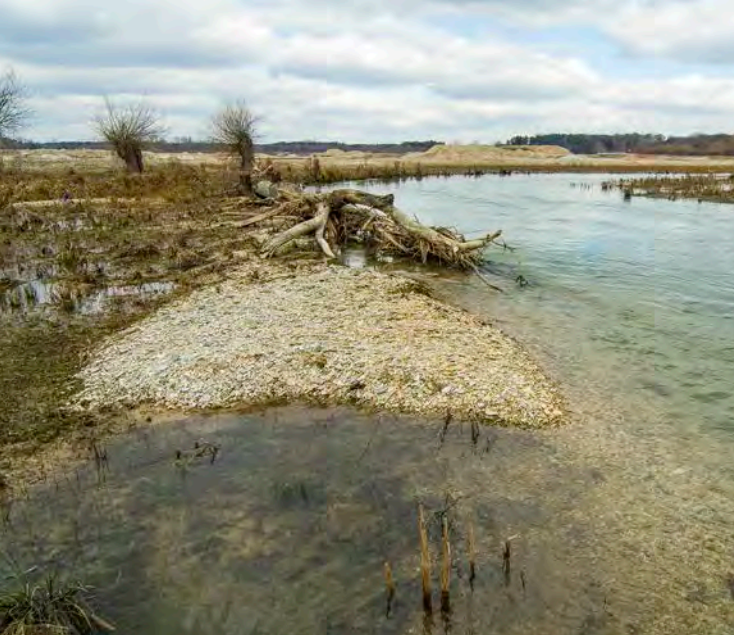
**Frische Kiesbank** in der Lippeseumflut  
im März 2006

Einzelne Kiesbänke und -inseln erreichten nach abschnittswisen Laufverlagerungen der Lippe beträchtliche Flächengrößen. Kiese wurden bei höheren Abflüssen teilweise über einen Meter hoch über dem durchschnittlichen Wasserstand abgelagert.

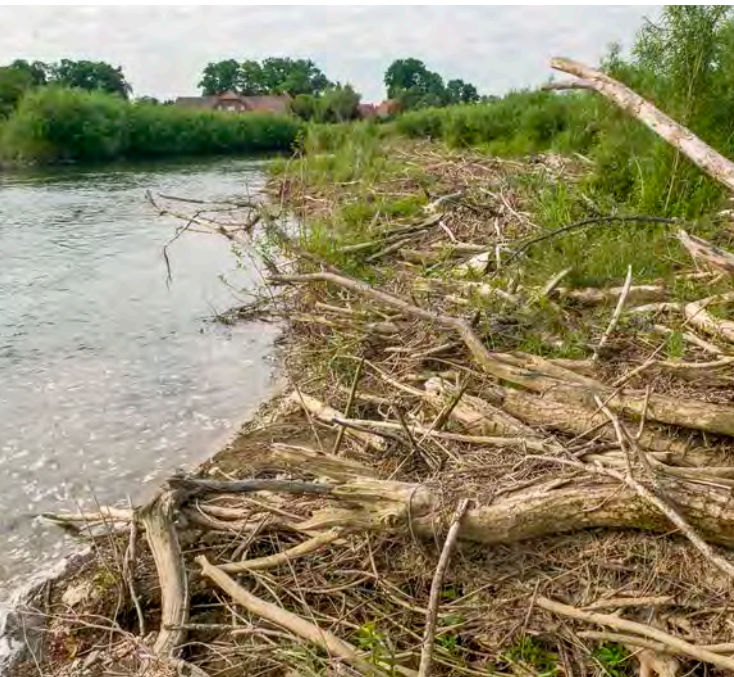
Großflächige **Treibholz**anlandung im Mai 2008

Zusätzlich zu den Sedimentumlagerungen wird bei größeren Abflüssen auch in erheblichem Umfang Treibholz als wichtiges Struktur- und Lebensraumelement in die Umflut eingeschwemmt. So wurden im Verlauf des Jahres 2007 in der östlichen Umflut auf einer Länge von ca. 150 m bis zu 15 m breite und 1,5 m hohe Treibholzberge aufgestapelt. Dadurch wurde der entstandene Weidenaufwuchs wieder verdrängt.

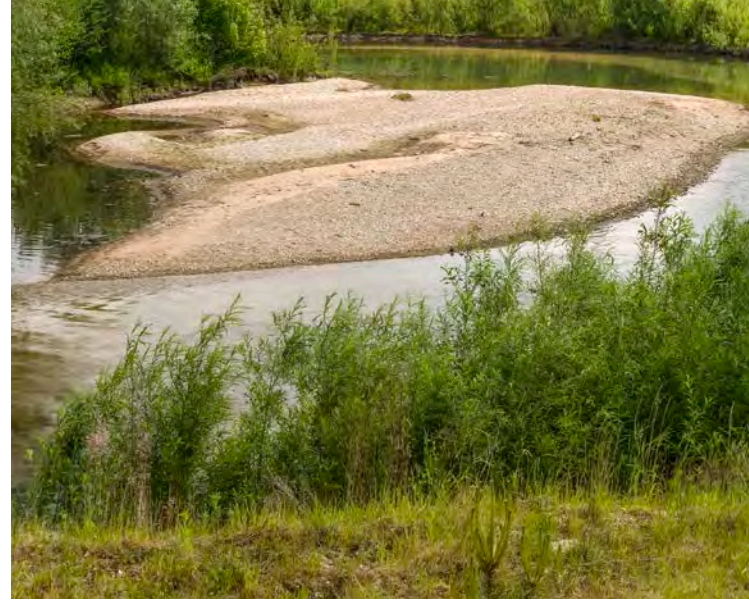
Kiesinsel im Bereich der Kopfweiden im Jahr 2008

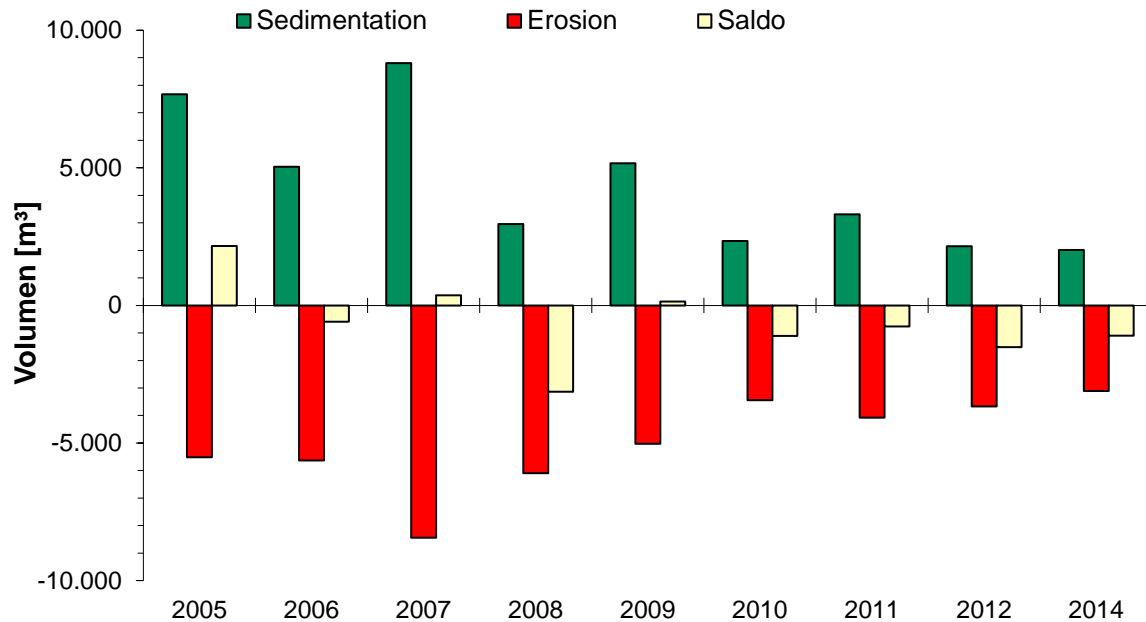
Sedimentumlagerungen im Bereich des Hauptgerinnes der Lippeseeumflut

Bereits sechs Wochen nach der Inbetriebnahme am 31. März 2015 und einem ersten kleinen Hochwasser entstanden in der Umflut Profilverbreitungen, Laufverlagerungen, Vertiefungen der Gewässersohle (Kolke), Kies- und Sandbänke. Die für die Entstehung dieser hochwertigen Flusslebensräume unverzichtbare Eigendynamik hat die Umflut nicht nur in der ersten Zeit geprägt. Sie hält bis heute an und verändert ständig die Strukturen. Durch Echolotungen und ergänzende Vermessungen wurde deutlich, dass sich im Durchschnitt der letzten zehn Jahre jährlich etwa 9.300 m<sup>3</sup> Sedimente (Kiese und Sande) allein im Hauptgerinne umgelagert haben. Unter dem Strich war dabei die Abtragung von Material (Erosion) etwas größer als die Auflandung (Sedimentation).

Das Bild der Sedimentumlagerungen vermittelt den Eindruck, als sei die Eigendynamik in den letzten Jahren etwas rückläufig. Es muss aber berücksichtigt werden, dass keine größeren Hochwasserabflüsse mehr aufgetreten sind, die umfangreichere Verlagerungen von Kiesen und Sanden bewirken könnten.

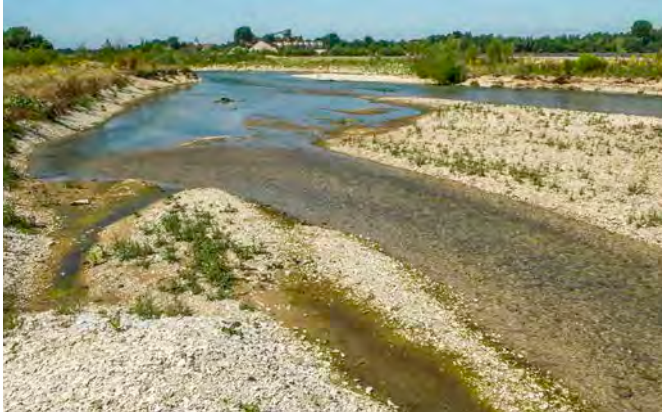
Die Lippe hat eigendynamisch in der Zeit von 2005 bis 2014 fast die ganze Fläche der Umflut umgestaltet. Im Vergleich der beiden Jahre sind in der Karte unten und in der Ausschnittsvergrößerung rechts Flächen mit Sedimentaufträgen in grünen Farbtönen und Flächen mit Abträgen in roten Farbtönen gekennzeichnet.

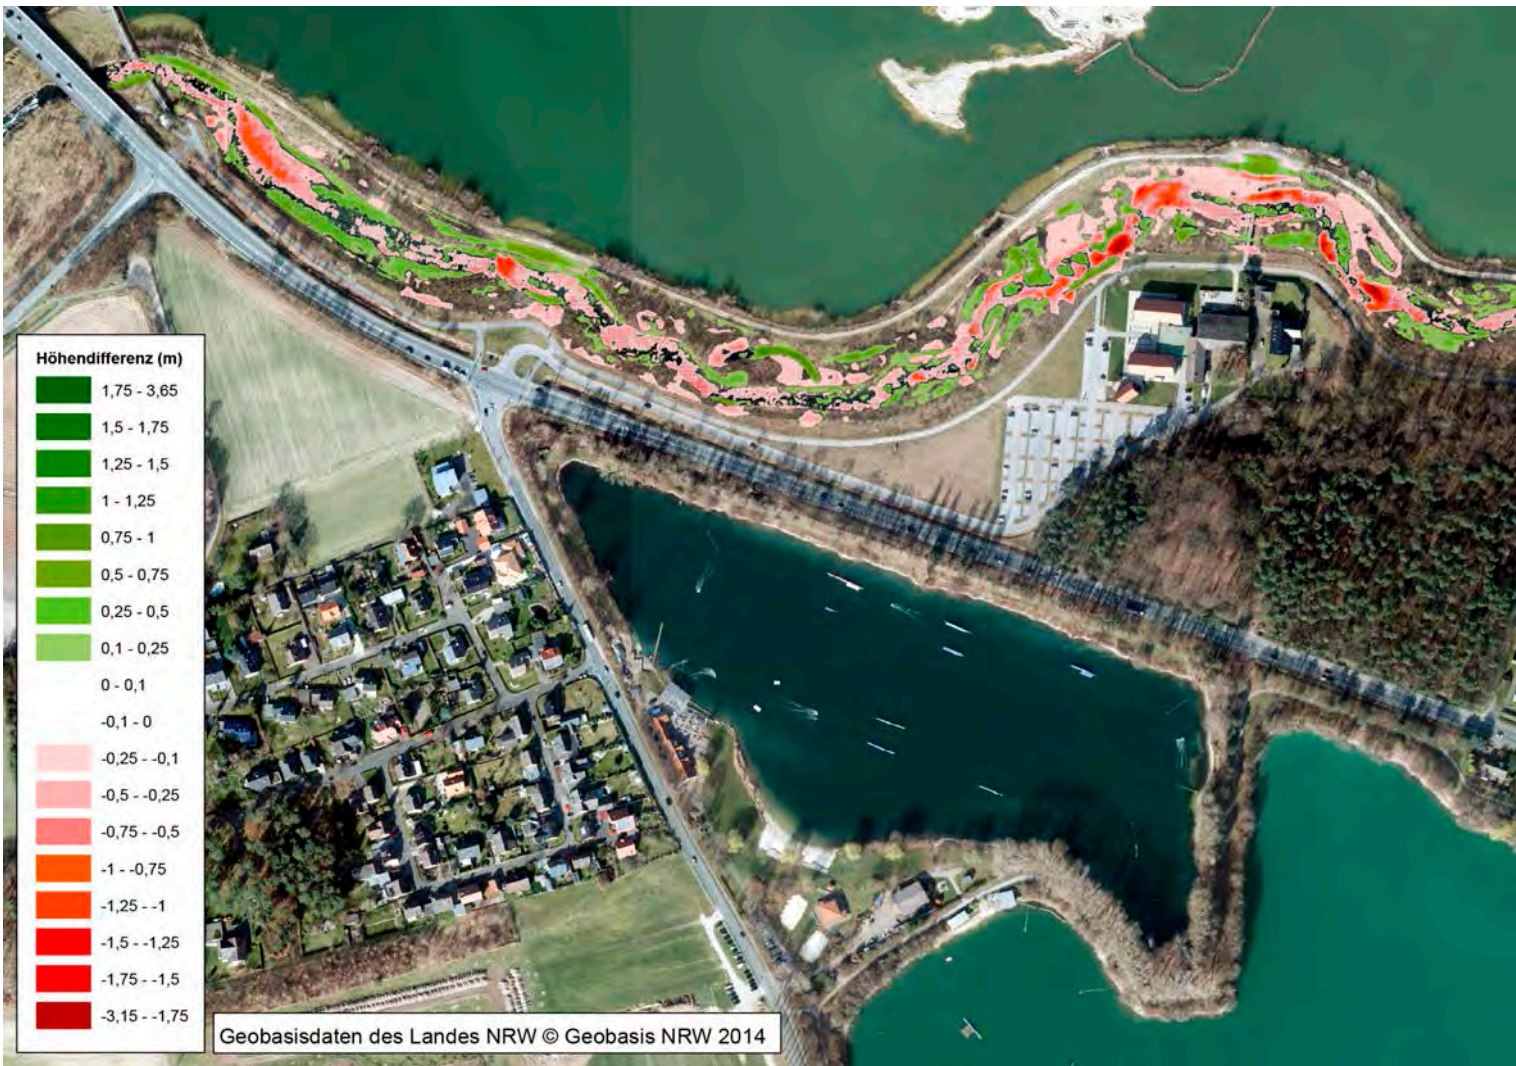
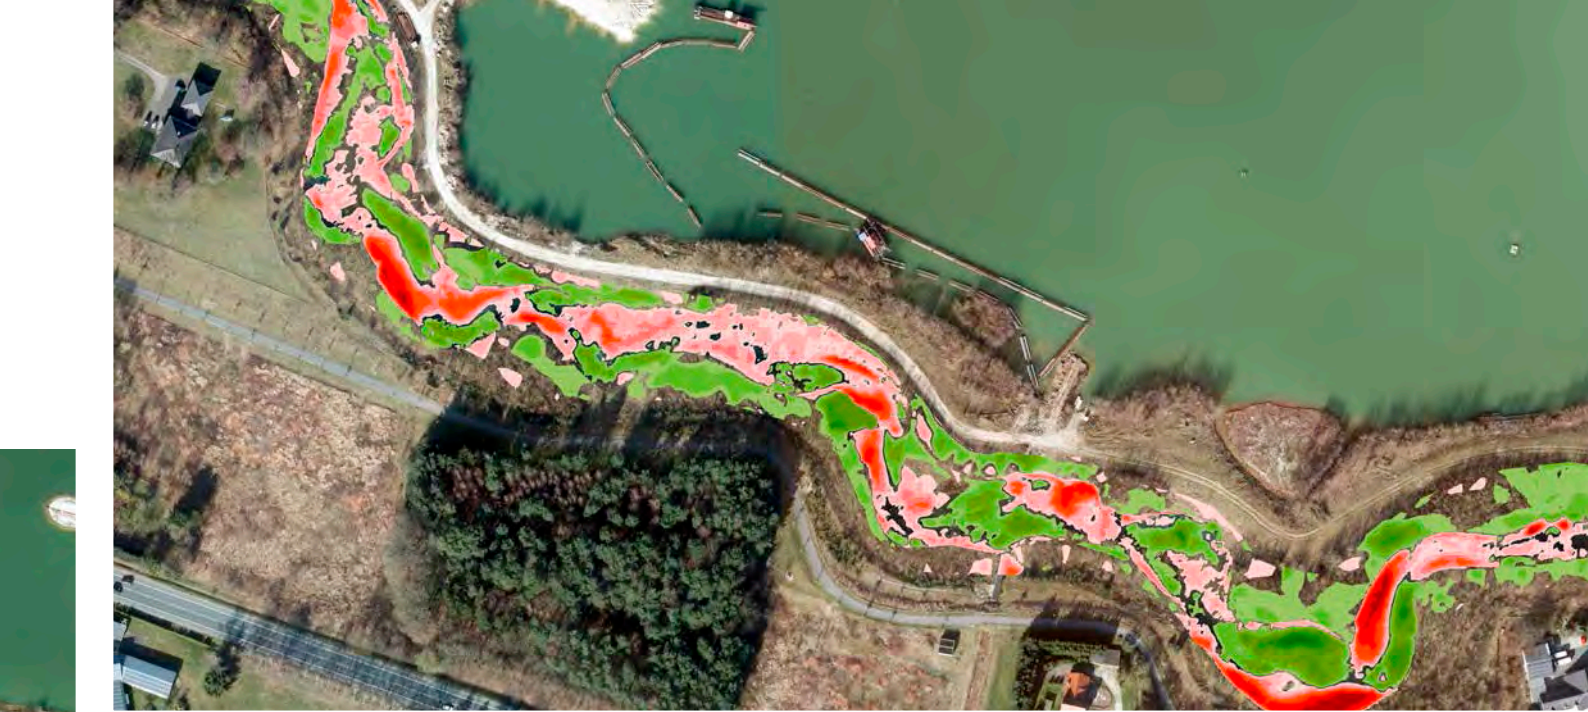
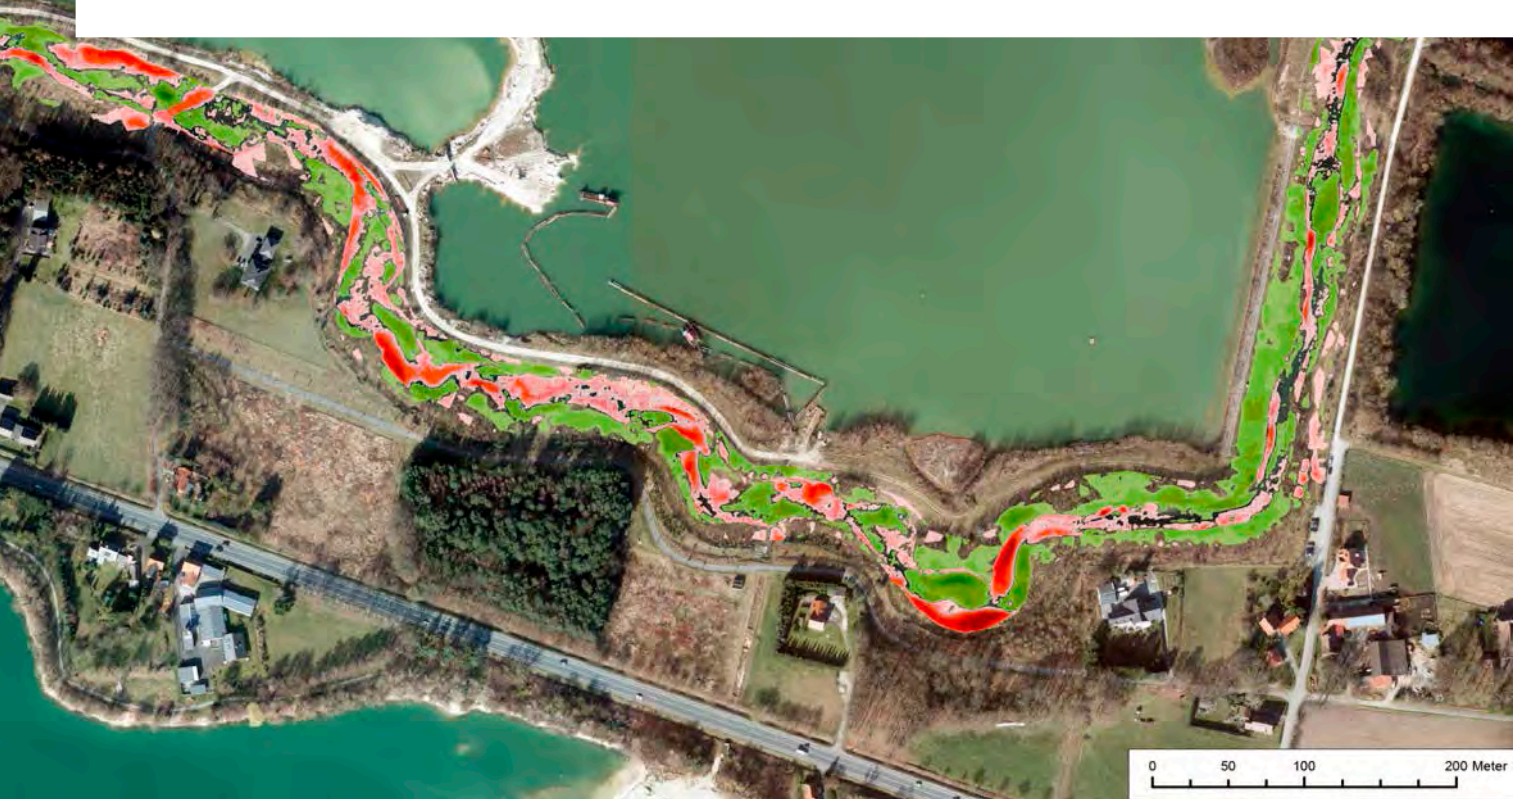
**Das Foto links** zeigt die kleinräumig sehr abwechslungsreichen Geländehöhen und Wassertiefen.

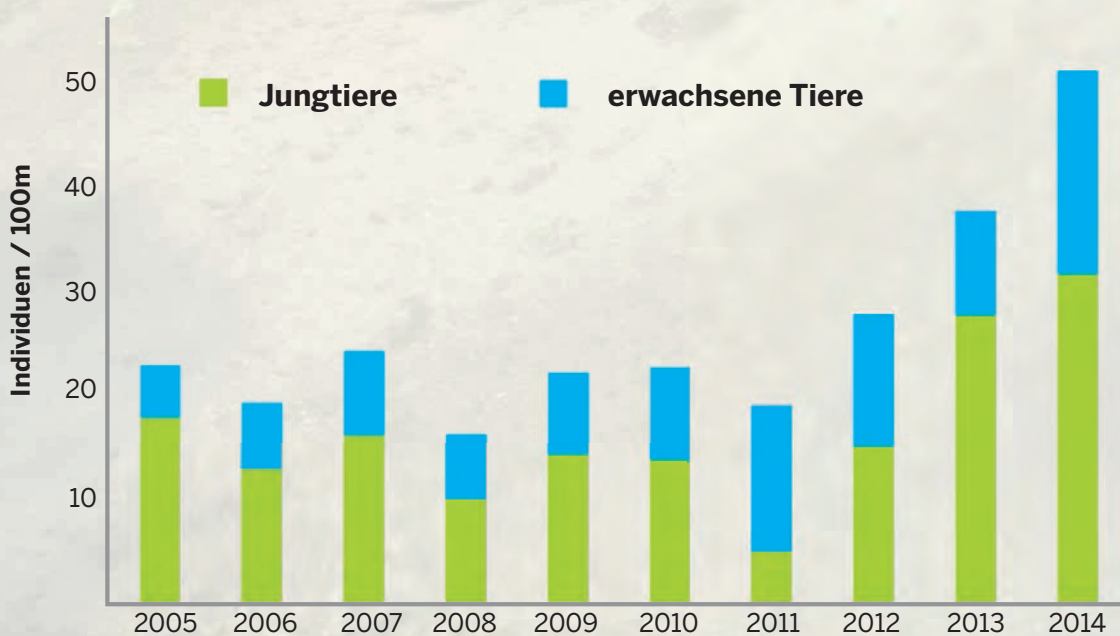
## Bachforelle (Bestandsentwicklung in der Umflut)

Inbetriebnahme der Umflut am 31.03.2005

Äschen und Bachforellen haben in der Umflut stabile Bestände entwickelt. Beide Arten pflanzen sich hier fort. Besonders die Äsche kommt mit sehr hohen Jungfischanteilen vor. Die Umflut ist eine regelrechte Kinderstube für die im übrigen Land selten gewordene Art.

Interessant ist, dass die Anzahl der Bachforellen nach wie vor eine Tendenz der Zunahme zeigt. Grund dafür dürfte die wachsende Anzahl von geeigneten Unterständen im Bereich von überhängenden Ufergehölzen und Abbrüchen sein. Bei der Äsche gibt es hingegen deutliche Populationsschwankungen im Vergleich der Untersuchungsjahre. Offenbar gibt es bei dieser Art einen Zusammenhang zwischen der Individuenzahl in der Umflut und der Anzahl von sogenannten Eistagen im vorausgegangenen Winter.

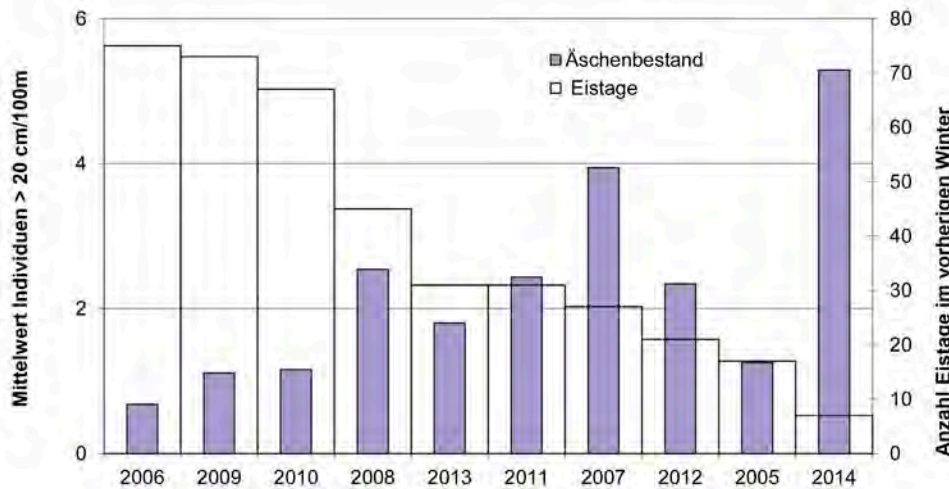
Nach harten Wintern mit vielen Tagen mit dauerhafter Lufttemperatur unter 0 °C (Eistagen) ist die Anzahl größerer Äschen in der Umflut geringer als nach milderen Wintern. Ob allerdings der harte Dauerfrost tatsächlich direkt dazu führt, dass die Sterblichkeit der Äschen zunimmt, ist noch nicht bekannt. Möglich ist auch, dass aufgrund des Zufrierens der in der Lippeaue zahlreich vorhandenen Abgrabungen fischfressende Tierarten vermehrt auf die Lippeseumflut ausweichen und dort ihren Nahrungsbedarf decken.

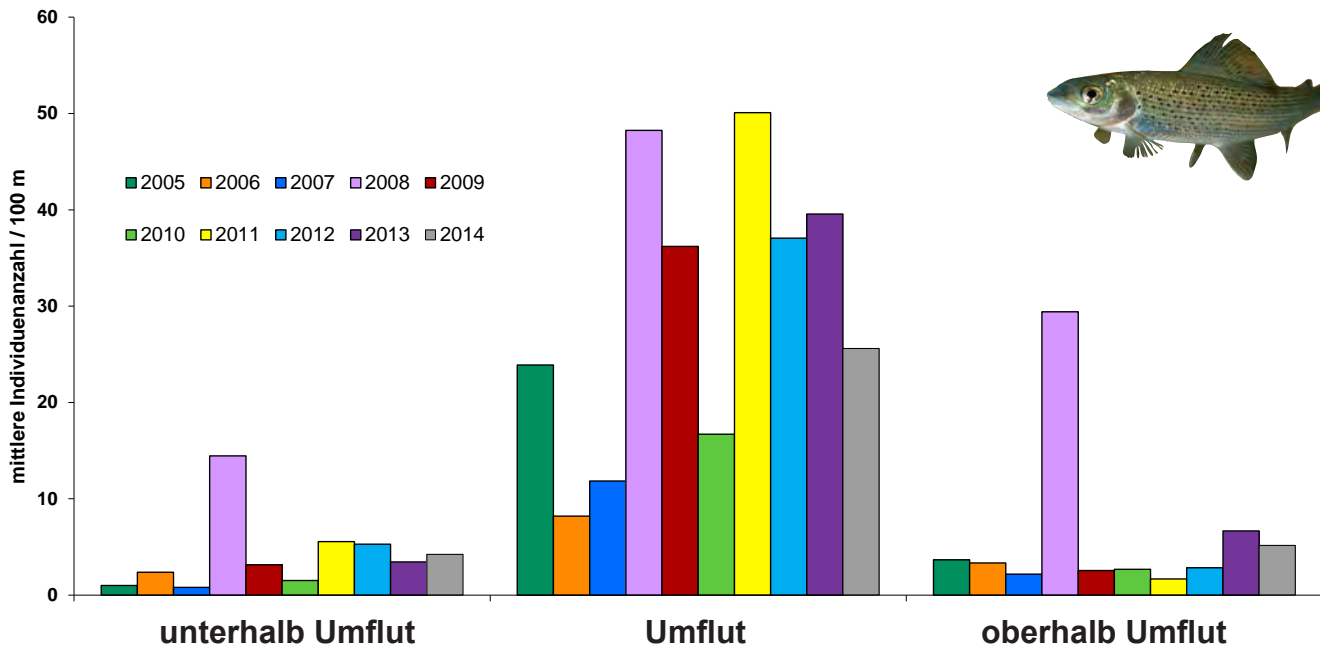
**Individuenzahlen der Äsche** in der Lippeseumflut im Vergleich mit Strecken ober- und unterhalb

Die Fischfauna hat davon stark profitiert. In den Probestrecken unterhalb des Sees ist die Anzahl der Fische stark angestiegen. Und es überwiegen wieder die typischen Arten. Sogar die Äsche konnte sich wieder ansiedeln; allerdings in geringerer Anzahl als in der Umflut selbst.

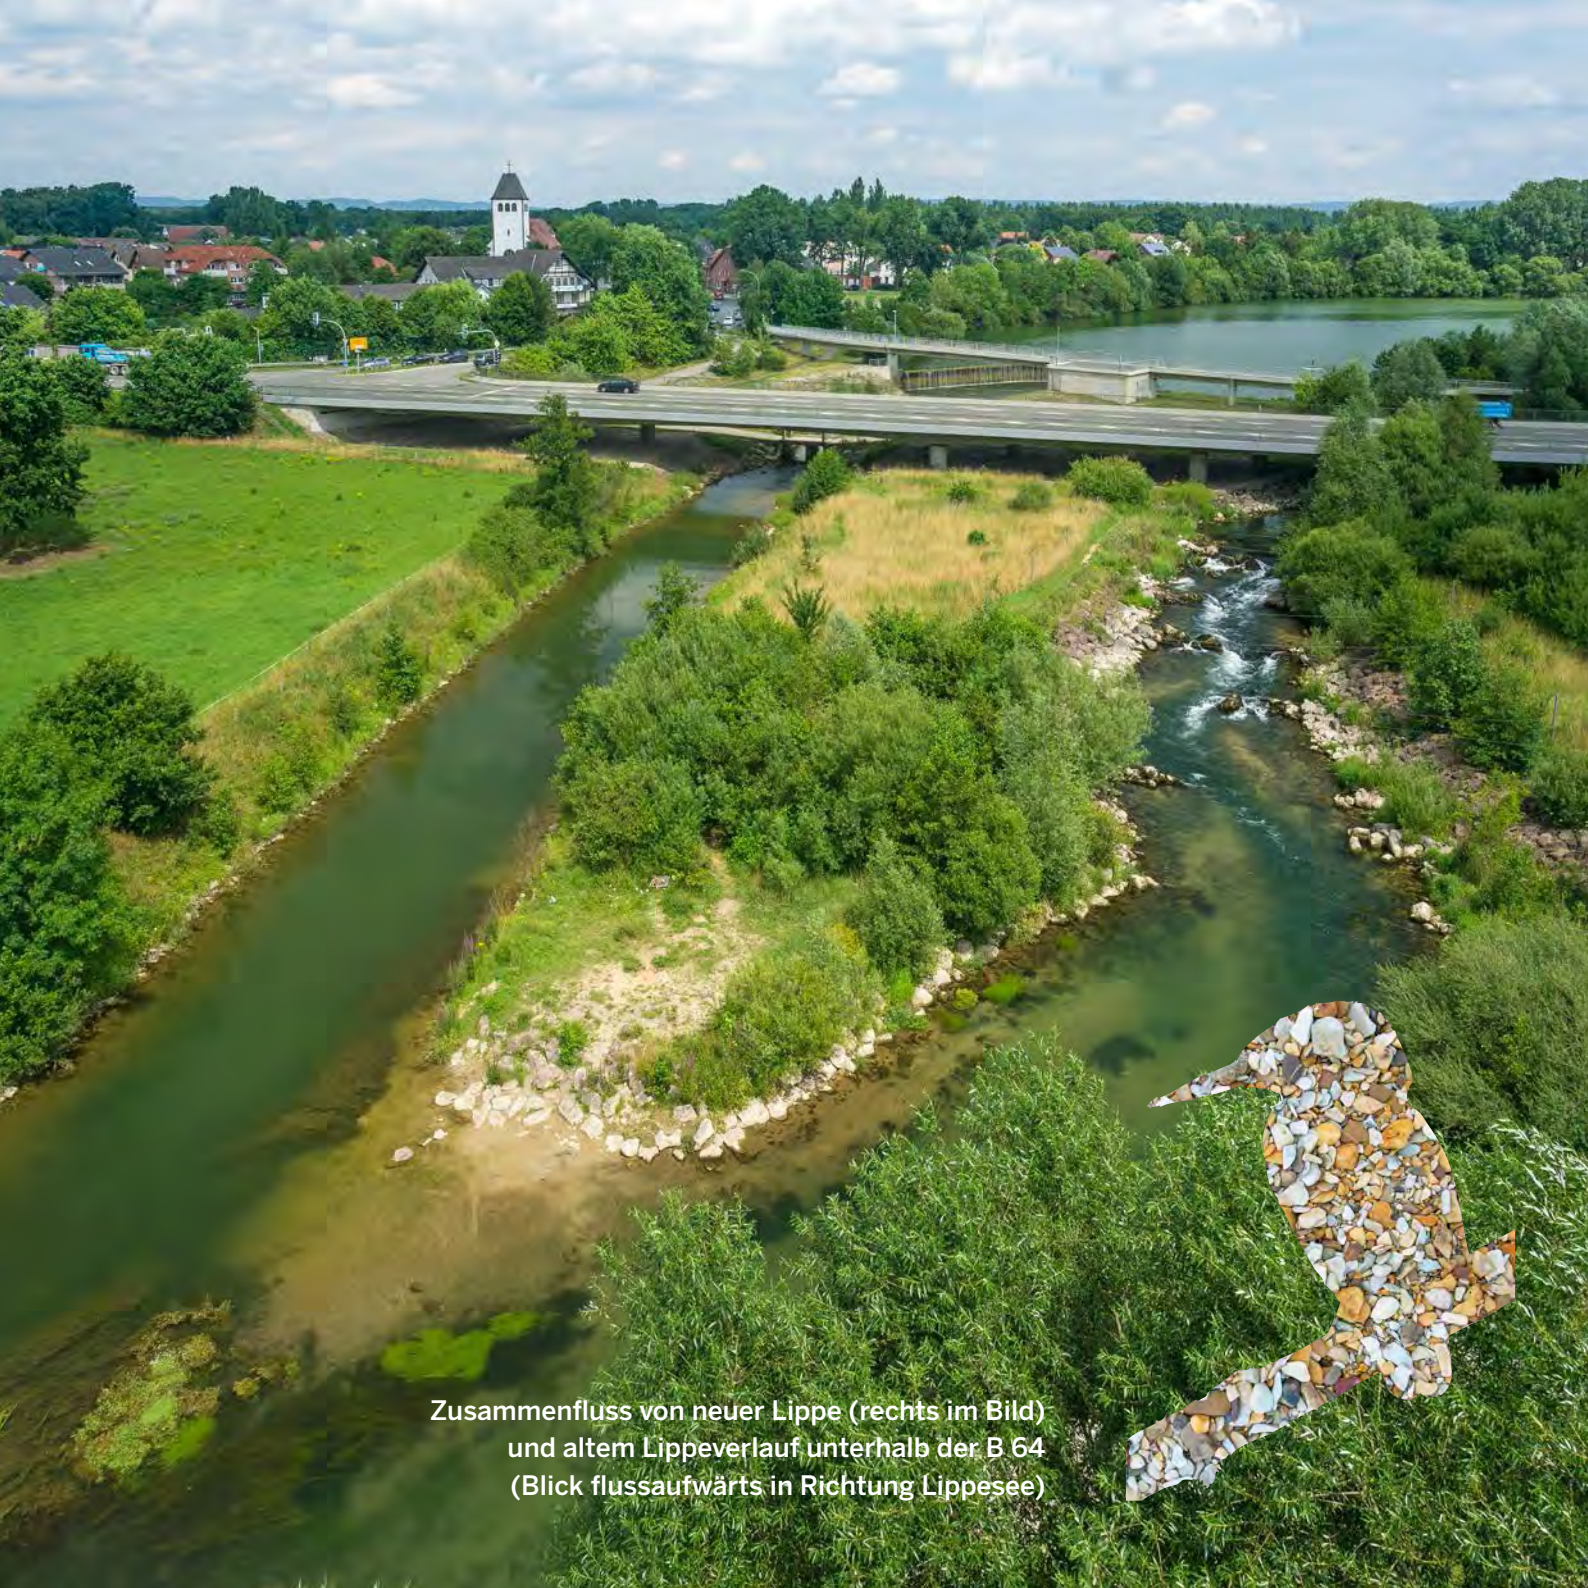
Zusammenfluss von neuer Lippe (rechts im Bild)  
und altem Lippeverlauf unterhalb der B 64  
(Blick flussaufwärts in Richtung Lippesee)

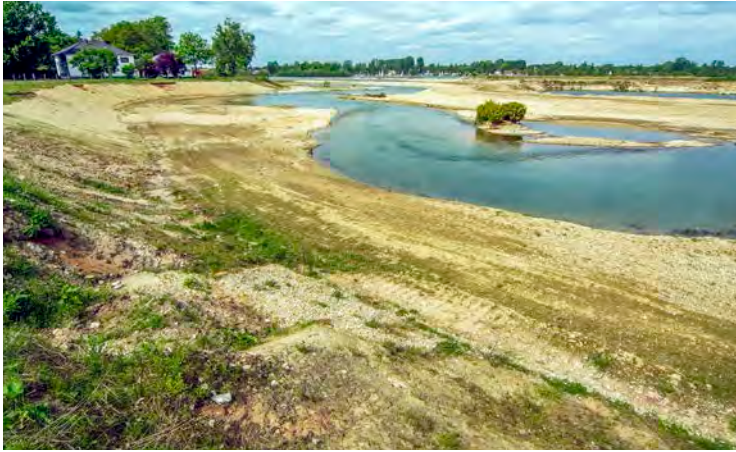
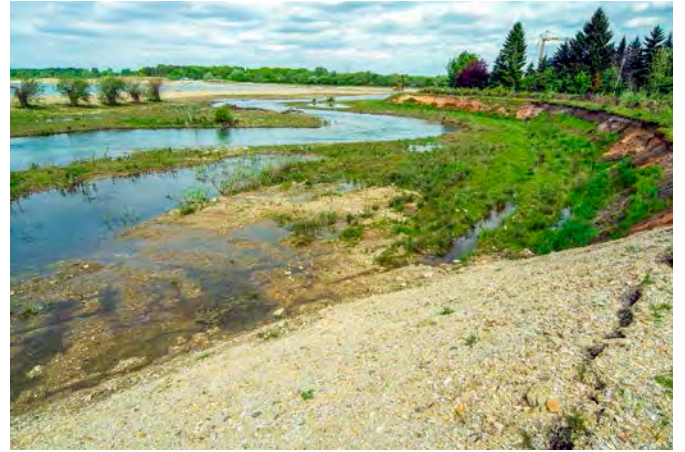
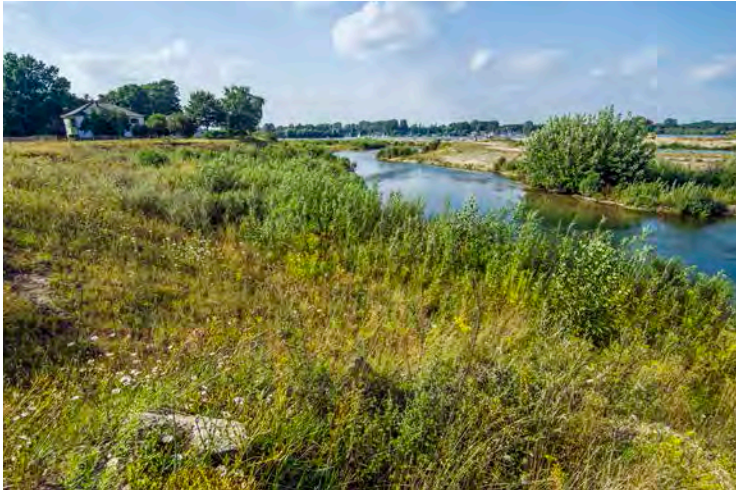
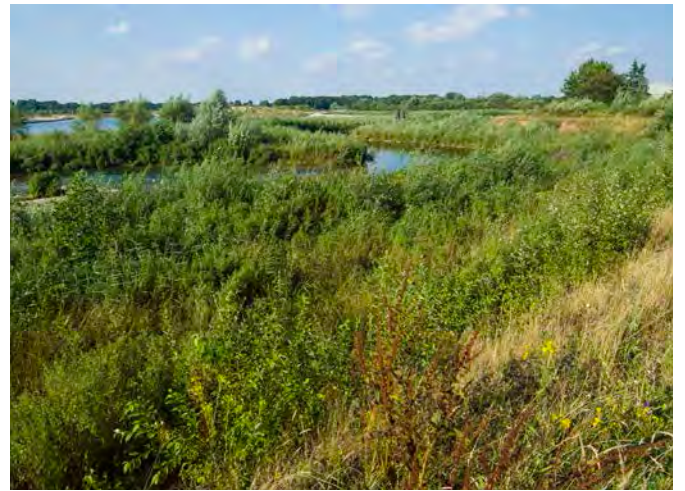
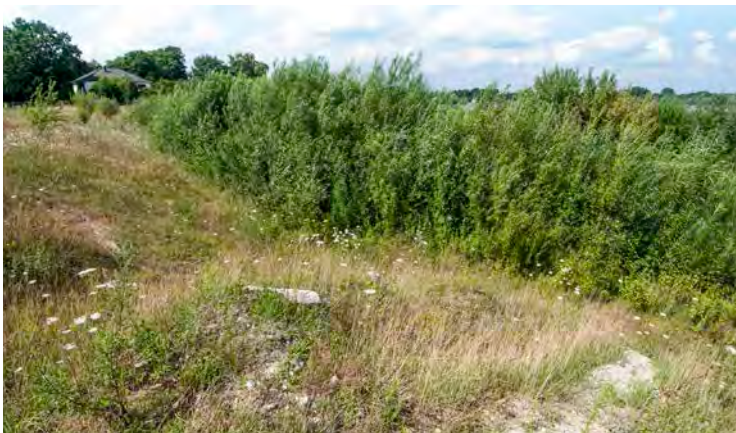
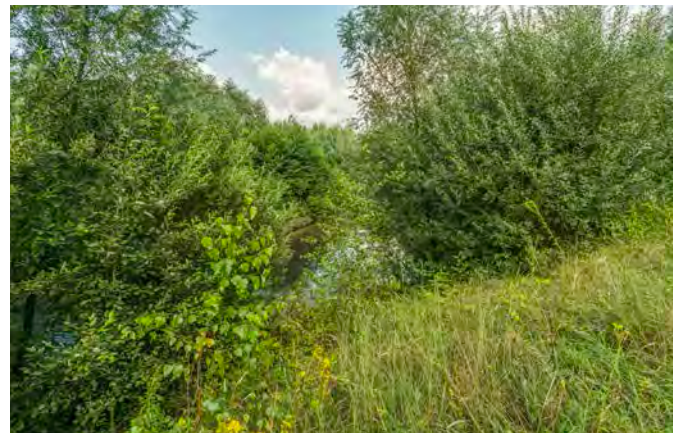
**Linke Seite:** Fotoplatz unterhalb des Hochwasserdammes in den Jahren 2005 bis 2007

**Rechte Reihe:** Fotoplatz in der östlichen Umflut (Bereich Kopfweiden) in den Jahren 2005, 2007 und 2014

**Mittlere Reihe:** Fotoplatz im mittleren Bereich der Umflut in den Jahren 2005, 2007 und 2009

Die Änderung des Landschaftsbildes wurde durch jährliche Fotos an festen Standorten dokumentiert. Einige Beispiele werden hier gezeigt. Die natürliche Begrünung der neuen Lippe vollzog sich so schnell, dass man teilweise Mühe hat, die Standorte wieder zu erkennen.

Besonders Weidengebüsche und in geringerem Umfang Schwarz-Erlen legten pro Jahr bis über 1 m an Wuchshöhe zu. Es bildeten sich zunächst Ufersäume, dann geschlossene Gehölzreihen an den Ufern und schließlich flusstypische galerieartige Auwaldbestände. Diese profitieren von den feuchten Bereichen im Vorland der Umflut. Sie wirken wiederum ausgleichend für das Standortklima und sind Lebensraum für zahlreiche spezialisierte Tier- und Pflanzenarten. Gut ausgeprägte Auwälder gehören zu den seltensten Lebensräumen in Nordrhein-Westfalen.

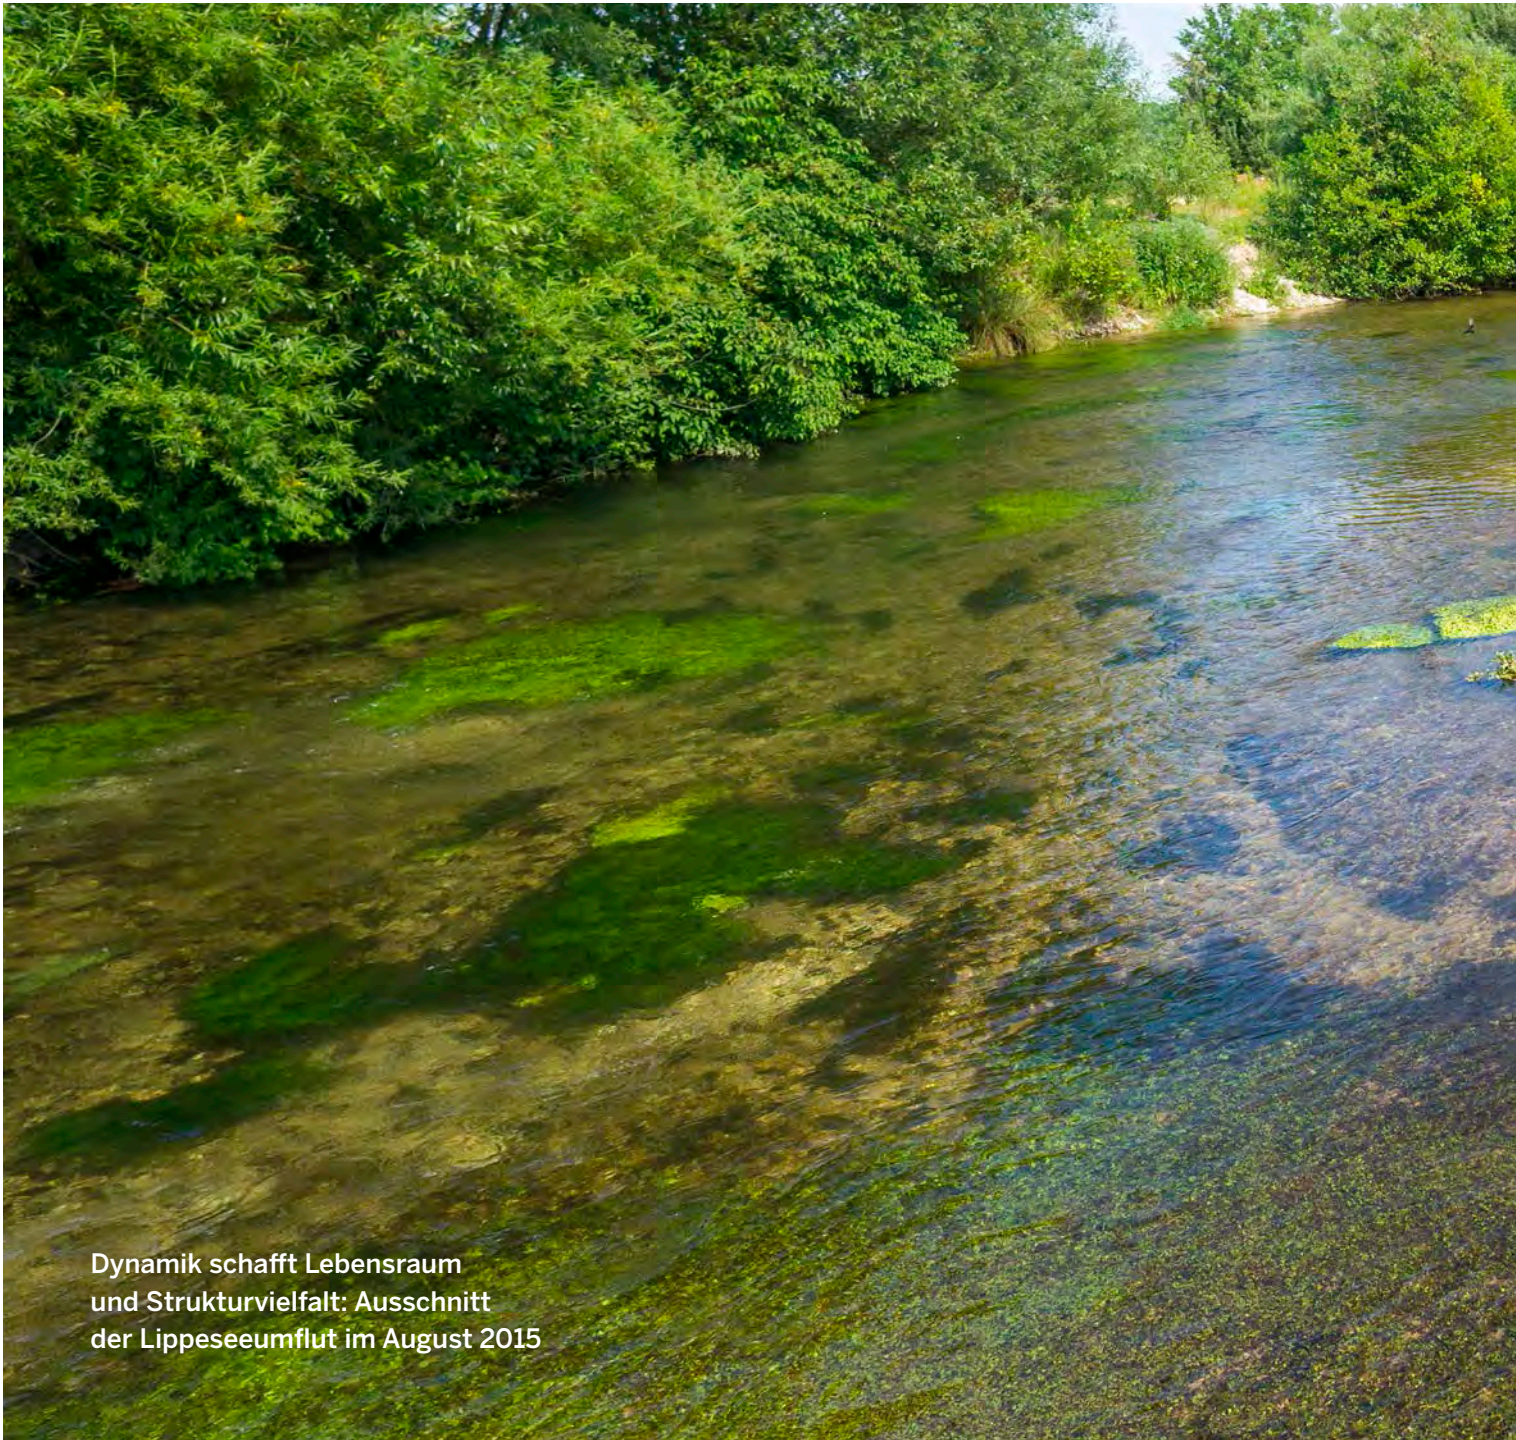
Dynamik schafft Lebensraum  
und Strukturvielfalt: Ausschnitt  
der Lippeseumflut im August 2015

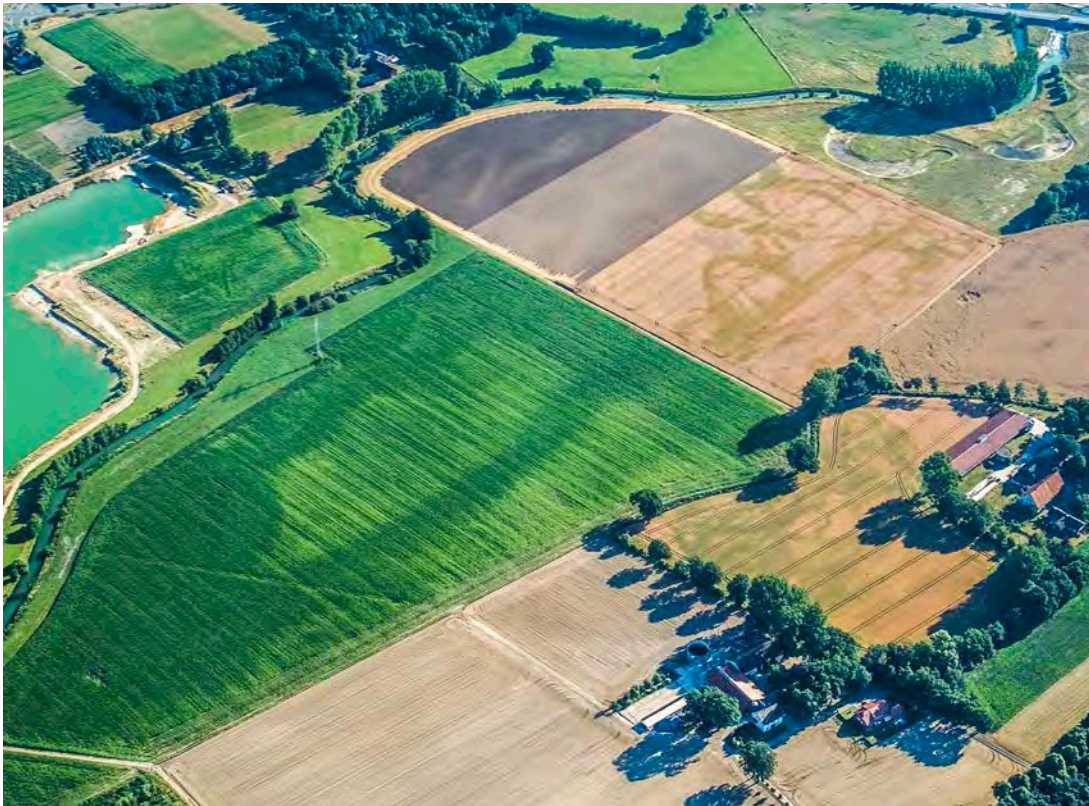
**Luftbild** aus dem Bereich unterhalb des Lippesees; die Lippe verläuft oben und links im Bild.

Und die Lippe zeigt uns den Weg! Auf Luftbildern und in alten Karten können wir erkennen, wo früher Flussläufe verliefen und wo heute bei Hochwässern regelmäßig Auenflächen überstaut werden. Durch geeignete Renaturierungsmaßnahmen kann gerade in solchen Bereichen besonders viel erreicht werden.
